# 洪水・高潮災害と防災研究

山口大学 農学部  
教授 山本 晴彦

# 2005年台風14号(NABI)による 豪雨の特徴と錦川流域の浸水被害

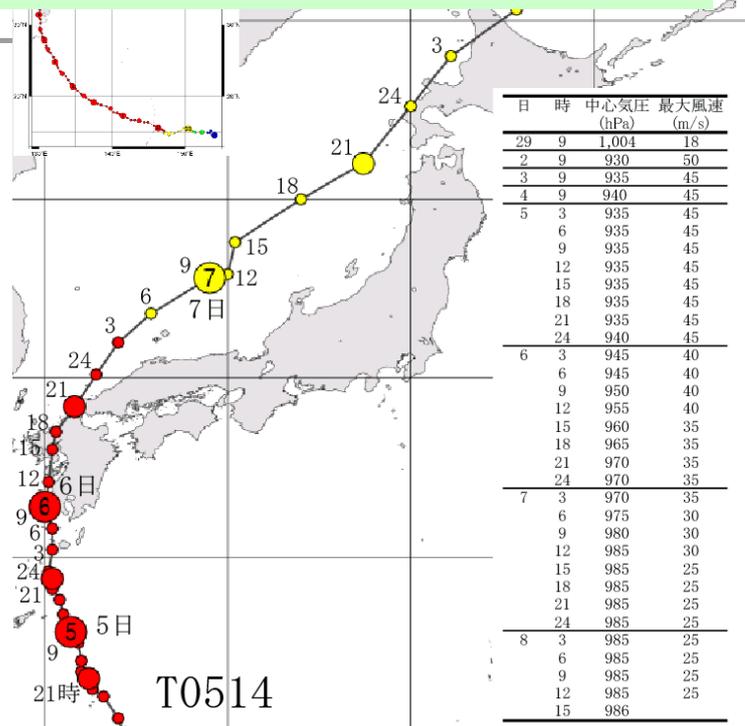
## 台風経路

8月29日21時にマリアナ諸島近海で発生した台風14号は、4日には沖縄県大東島地方を暴風域に巻き込み北上し、6日14時頃長崎県諫早市に上陸、夜には日本海へ抜け北上した。7日23時半頃には北海道渡島半島のせたな町に再上陸した後、8日6時頃には稚内市付近からオホーツク海に抜け、15時に千島近海で温帯低気圧となった。

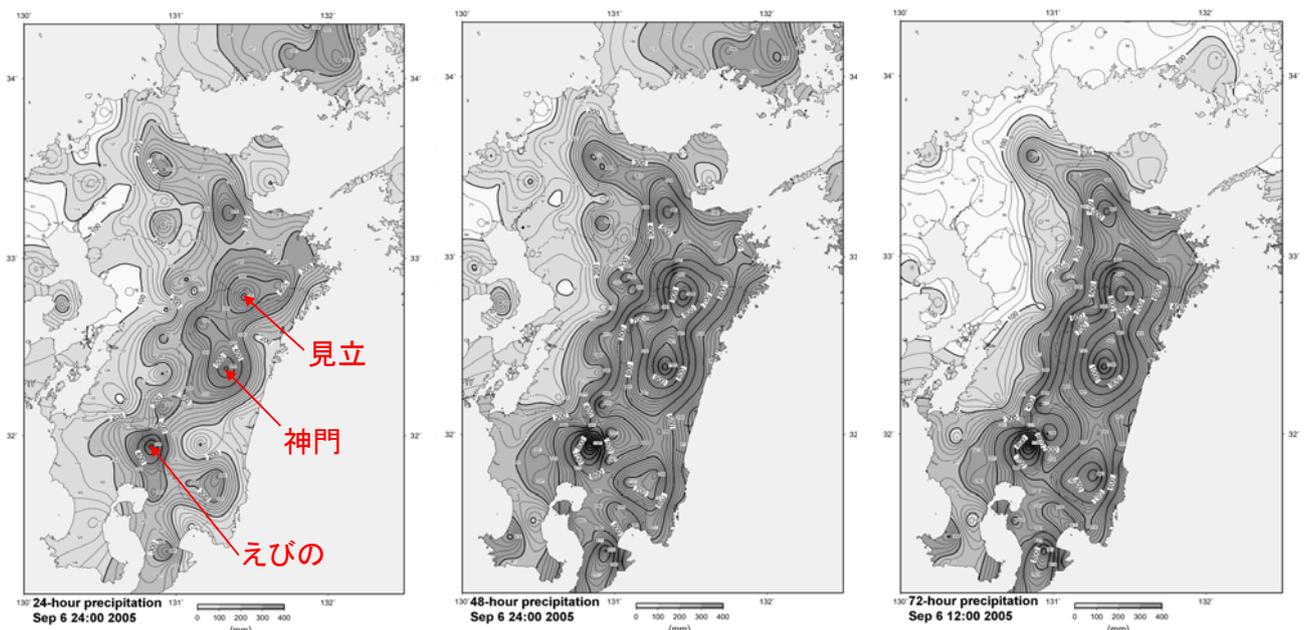
## 2005年9月6日24時 (disaster-i.net より)

宮崎県では、台風本体の雨雲がかかり始めた5日22時頃から台風が最も接近した6日の昼過ぎにかけて強い雨が降り続き、4日1時から6日24時までの総降水量は神門（1321mm）、えびの（1284mm）、見立（1184mm）の3ヶ所で1,000mmを越し、県内全アメダス観測所27ヶ所の半数以上の16ヶ所で日降水量の極値を更新した。

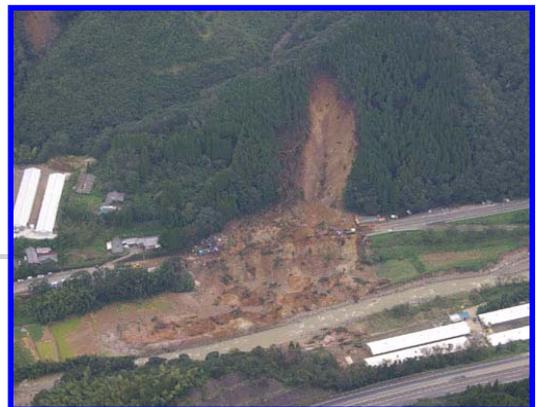
宮崎県 北諸県郡 山之口町 五反田地区 (2005年9月7日撮影)  
斜面沿いの住宅を巻き込み、道路・耕地への土砂が流出している。河川手前の水田に土砂が堆積し、河川の増水により下流域への土砂流出も生じている (撮影: 株式会社パスコ・国際航業株式会社)。

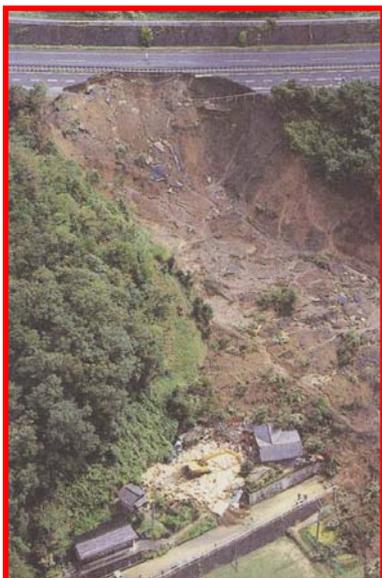
### 山口県岩国市廿木(はたぎ)地区

(2005年9月7日撮影)  
山陽自動車道岩国一玖珂インターチェンジ間で、道路下の斜面が長さ50m、幅13mにわたって崩壊し、土砂が約20m下にある住宅2棟を押し流し、1名は救助されたが3名が死亡した (撮影: 読売新聞西部本社)。

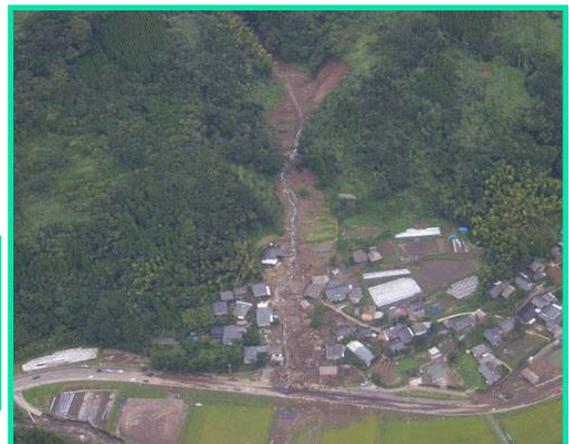
### 鹿児島県 垂水市 新城小谷地区

(2005年9月7日撮影)  
土石流流下部で溪流左岸の崩壊が発生し、土石流が拡大している。対岸の本川も溪岸崩壊が多数発生している (撮影: 株式会社パスコ・国際航業株式会社)。

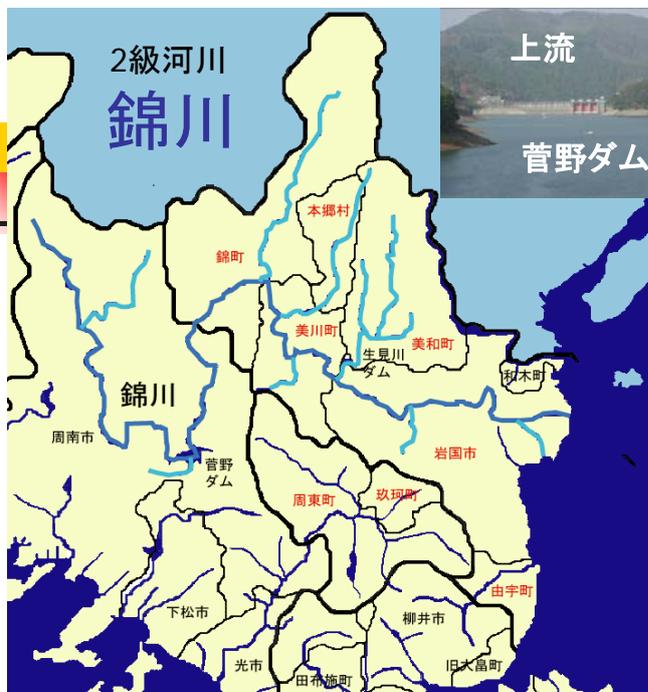
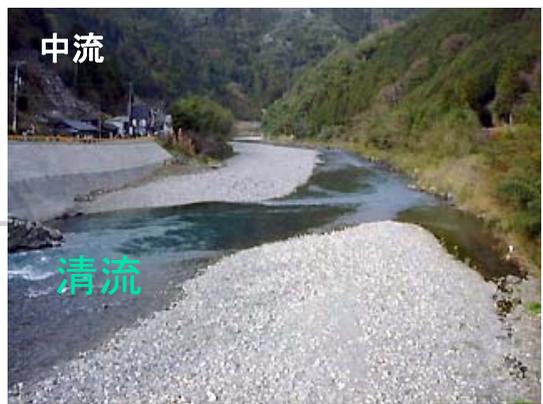
錦川は周南市鹿野の筋ヶ岳に源を発し、大きく蛇行しながら瀬戸内海へと注ぎ込む延長110.3キロ、県内最長の河川。支流も多く、その数は40河川に及ぶ。錦帯橋は木造5連アーチで全長約200メートル。1950年にはキジア台風で流失したが、1953年に再建された。老朽化に伴い、2004年3月に橋脚を除く5連すべてを架け替えた。錦帯橋の第1橋(手前)を支える橋杭5組のうち、2組が流失した。市観光課などによると、増水した錦川の水位は一時8メートルに達し、アーチ部分を支える石造りの橋脚が見えなくなった。

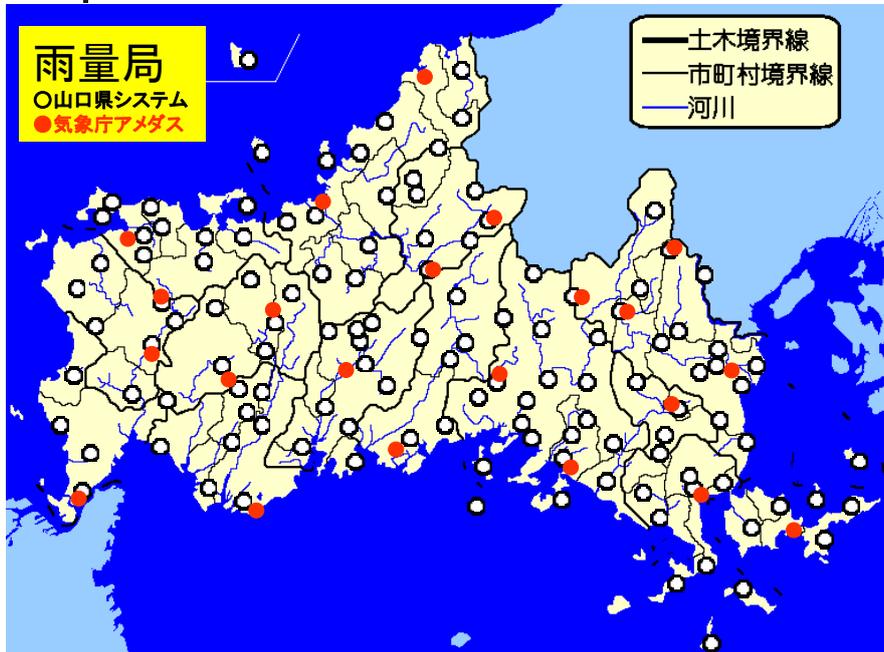
# 山口県土木防災情報システム

- 山口県土木建築部が県内に設置している雨量局(126カ所)の60分間雨量(降水がある場合は10分間雨量)と累加雨量、水位局(84カ所)の水位と水位差分↑↓がリアルタイムで表示される。

気象庁のアメダス観測点(県内22カ所)の約6倍の高密度で雨量観測が実施されている。とくに、アメダスでは手薄な沿岸地域にも多数の雨量局が設置されている。

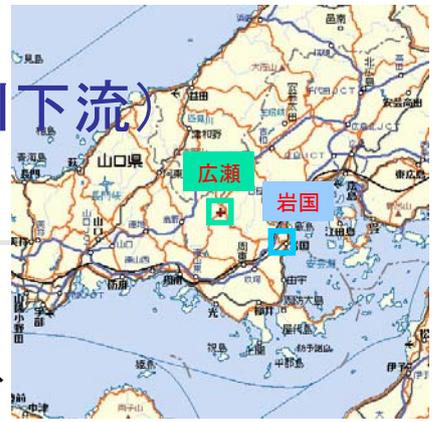
# 広瀬(錦川中流)、岩国(錦川下流)における日降水量の順位

- ・アメダスの記録に1947年1月からの区間観測所の記録も含めた錦川中流の広瀬、下流の岩国の観測記録を比較した。
- ・9月6日に観測された日降水量は、いずれも第1位を占めており、第2位の約1.3倍に相当する豪雨となっている。

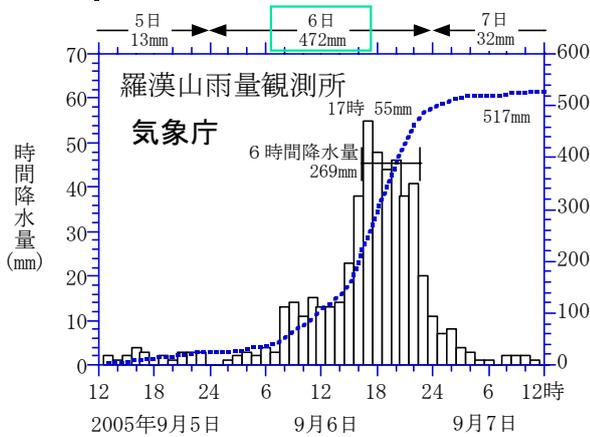
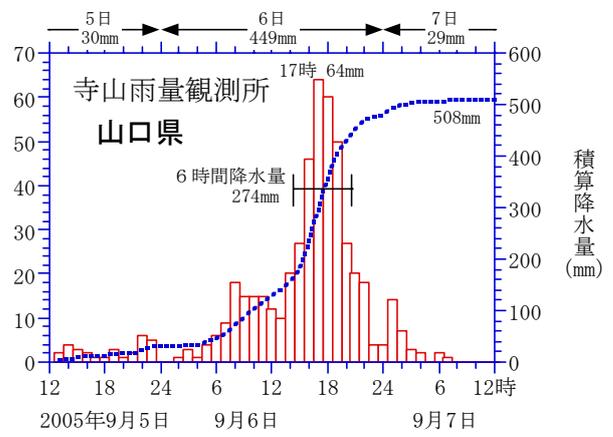
台風14号における日降水量の最大値

寺山雨量観測所では6日早朝から雨が強くなり、日中は17時に74mmの最大値を含む6時間降水量274mmを観測している。寺山から南に約2km離れた山陽自動車道の岩国—玖珂間の岩国市甘木では、7日1時頃に道路の法面が崩落し、流出した土砂により家屋が押しつぶされて3名の死者が発生した。寺山では5日12時から雨量がすでに約500mmに達しており、法面に大量の降雨が保持しきれずに崩落したものと推定される。

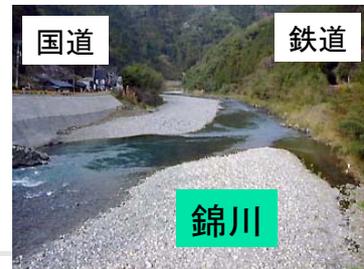
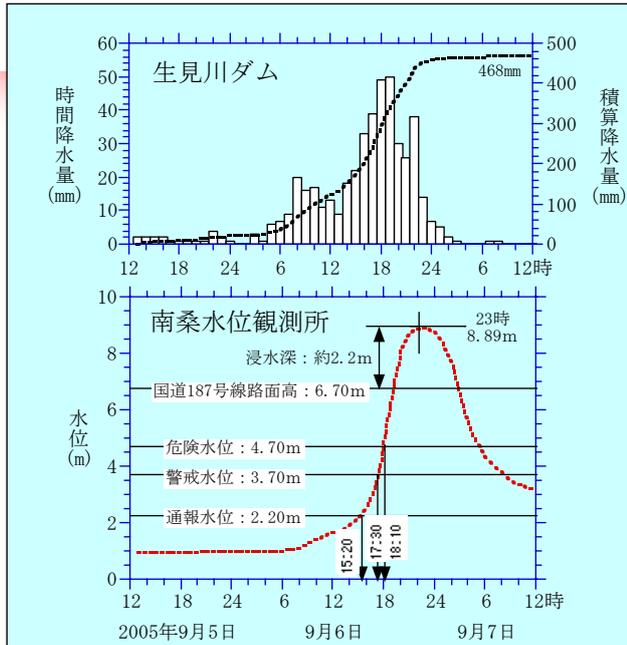
## 南桑水位観測所における錦川水位 洪水注意報・警報の発表・解除

- ・山口県の洪水注意報から洪水警報への切替え時には、南桑水位観測所の警戒水位をすでに超えていた。
- ・国道187号線の路面高は6.7mの位置で、危険水位4.7m(18:10)から60分(19:10)かかっている。
- 避難勧告案: 警戒水位時(実際の浸水100分前)

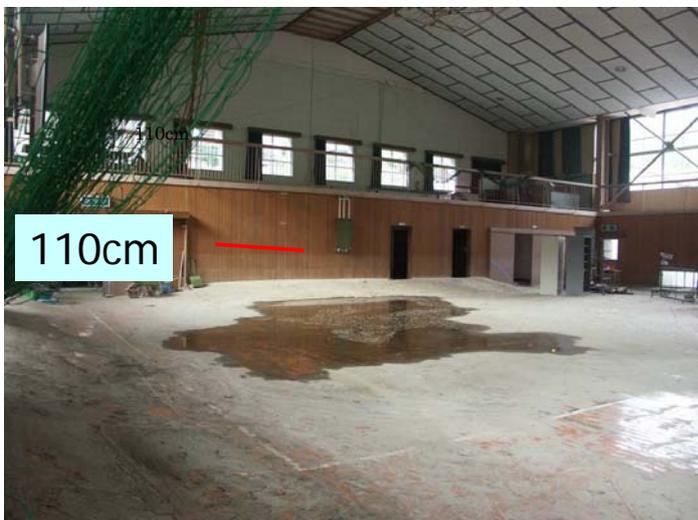
## 美川小中学校共用体育館の 浸水被害(美川町南桑地区)

体育館の地面からの基礎高は77cmあるが、室内は床が50cmも持ち上がり、床上浸水深は110cmである。

→ 避難場所の再検討!

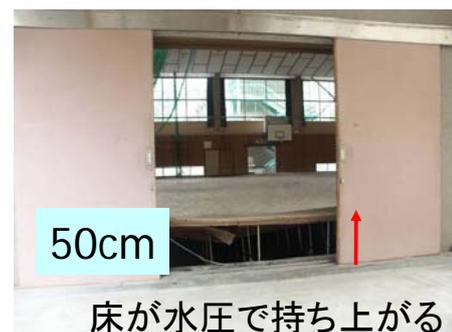
床が水圧で持ち上がる

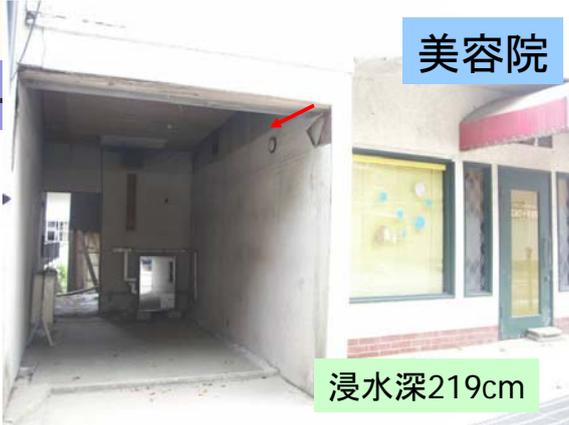
美容院

浸水深219cm

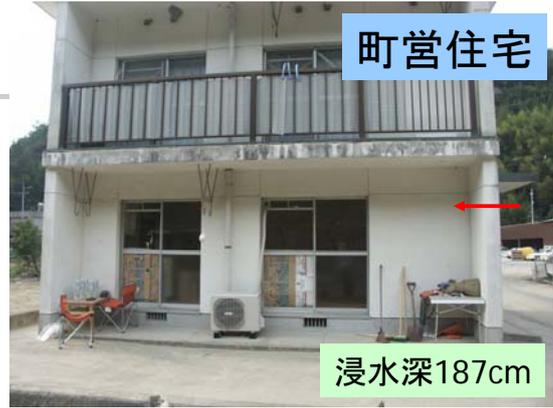
町営住宅

浸水深187cm

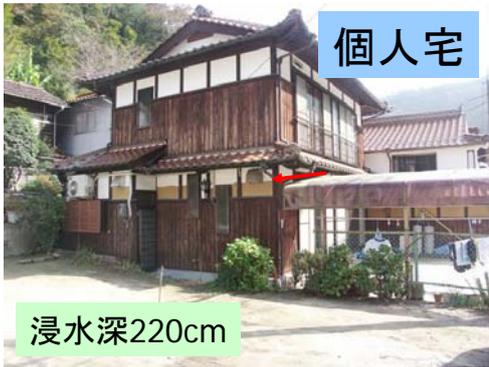
個人宅

浸水深220cm

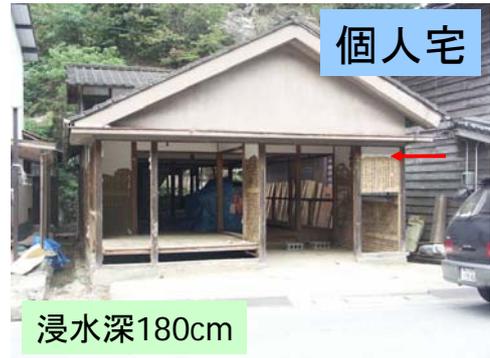
個人宅

浸水深180cm

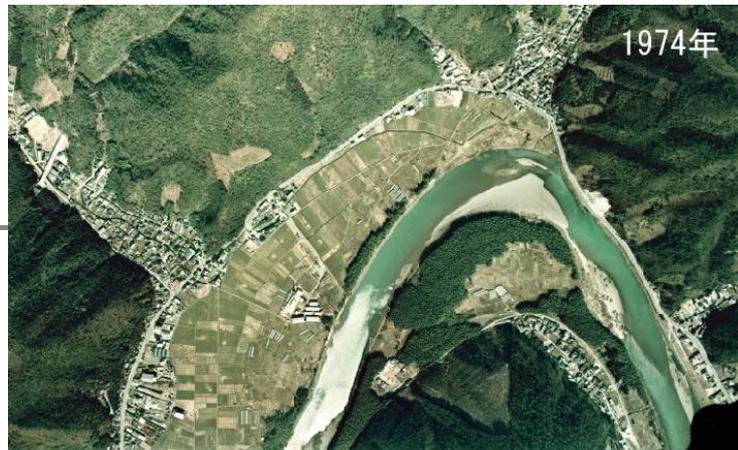
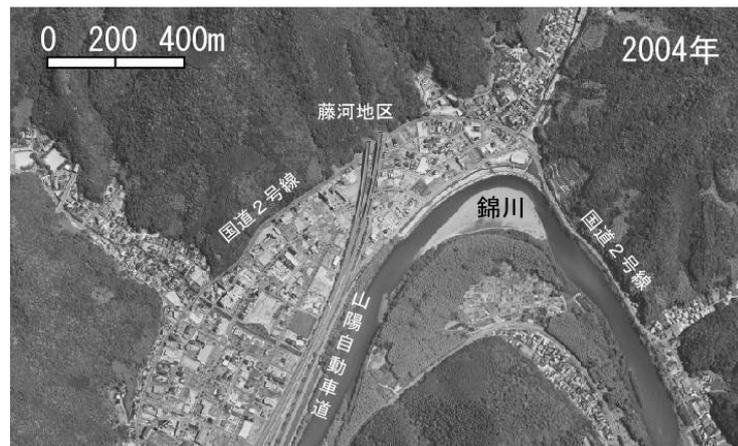
## 岩国市藤河地区における造成前(1974年)と造成後(2004年)の空中写真の比較

1974(昭和49)年の空中写真では錦川の左岸一帯の背後地には水田が広がっており、山際の国道2号線に沿って住宅が立地している。しかし、2004年の空中写真では水田が造成されて山陽自動車道路が開通し、多くの工場や住宅が建設されていることがわかる。本地区は錦川が大きく蛇行し、河道が閉塞している区間であることから、今後も水害の発生が懸念される。

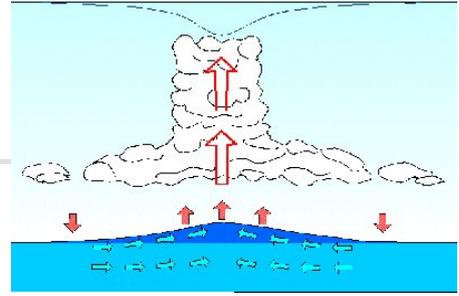
## 1. 気圧低下による海面の吸い上げ

台風や低気圧の中心気圧は周辺より低いため、周囲の空気は海面をおしつけ、中心付近の空気が海面を吸い上げるように作用する結果、海面が上昇する。

気圧が1hPa低くなると、海面は約1cm上昇する。

$$\rightarrow 1,013\text{hPa} - 960\text{hPa} \approx 53\text{cm}$$

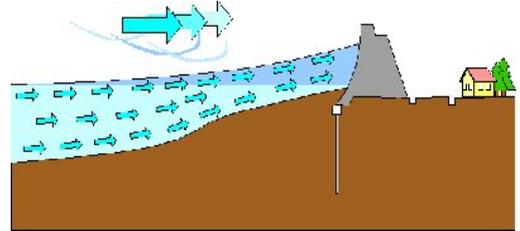
## 2. 強風による吹き寄せ

台風に伴う強い風が沖から海岸に向かって吹くと、海水は海岸に吹き寄せられ、海岸付近の海面が異常に上昇する。

水深が浅いほど、風の吹き寄せ作用がよく働き、高潮が発達しやすくなる。

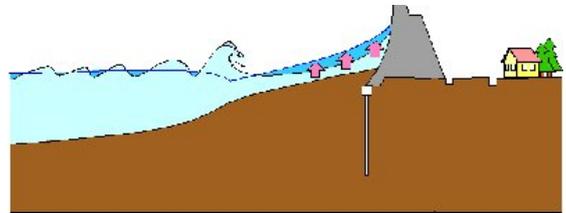
## 3. 波浪(高波)による海面上昇

波が海岸に近づいて砕けると、多量の海水が岸に運ばれ、沖に急速に戻ることができず、岸側に溜まるようになり、海面が上昇することになる。波が大きいほど、波浪による海面上昇も大きくなる。

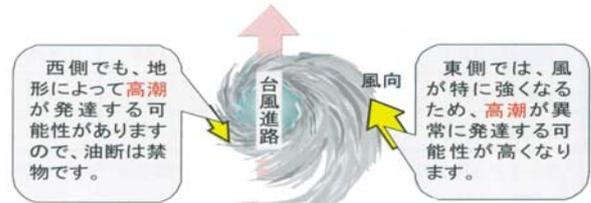
## 4. 台風に伴う高波の発生

台風時に強い風が長く吹き続け、しかも吹く距離が長いほど、波が発達して、波高が増大します。この高い波浪が沖から海岸に打ち寄せ、海面が一層高くなる。

また台風のコースの右側では風が特に強まり、波が大きくなる。湾などの地形では、波の逃げ場がないため、湾口の向きと台風コースが一致すると、危険性が増大する。

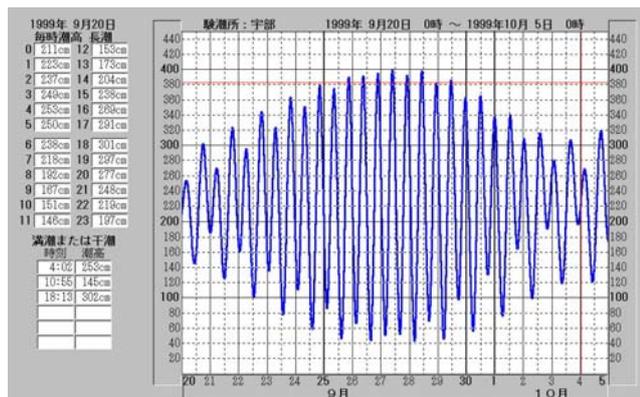
山口県宇部港における  
1999年9月24日前後の天文潮位

潮位は、天体の影響で起こる天文潮と、気象の影響で起こる気象潮の和である。太陽・地球・月が直線に並ぶ新月や満月の頃には、潮の干満の差が最も大きくなり(大潮と呼ぶ)、上弦や下弦の月の頃には干満の差が最も小さくなる(小潮と呼ぶ)。

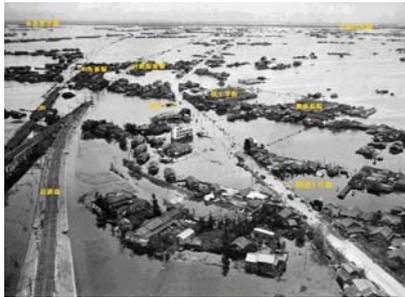
木曾川上空より伊勢湾台風により高潮被害を受けた弥富駅付近

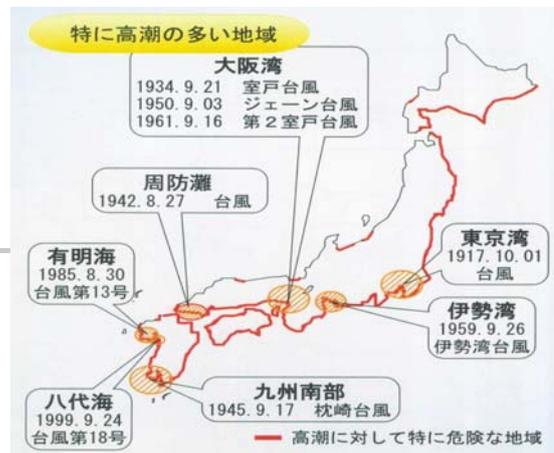
高潮の規模は台風の規模や通過するコースに大きく影響される。

そのため、湾口が南側に面し、湾の軸が台風の進路と一致する場合には、高潮が生じやすくなる。

その他、高潮に対して危険な地形としては「標高ゼロメートル地帯」「湾奥部」「V字谷」「急深な海底地形」「河口部」などがあります。

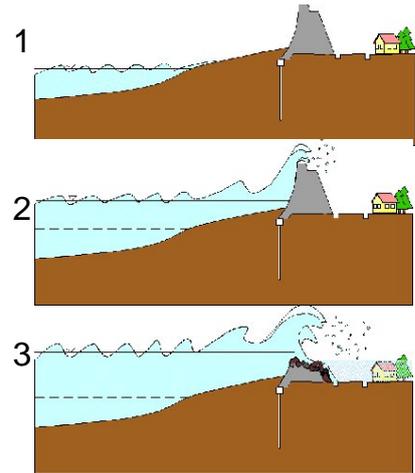
## ○高潮とは・・・

高潮が発生すると海水が堤防を越えてしまったり、台風によって発生した高い波は越波するようになり、背後地が浸水する可能性が高くなり、とても危険である。

1. 砂浜や堤防によって、普段は安全。
2. 高潮が発生すると海面が上昇し、越波や背後地への浸水が起こりやすくなる。
3. 高潮の規模が極めて大きい場合には、堤防が壊れて背後地に多大な被害が発生する可能性が高くなる。

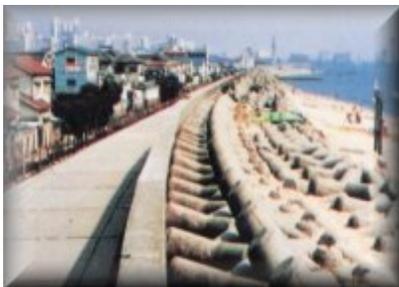
<防潮堤>

高潮災害を防ぐ施設を設計する時には、高潮の潮位の上限(計画高潮位と呼びます)を決め、それによって施設の高さや耐久性を決める。
