# 地域評価のための活断層調査（九州地域）

## 平成 25 年度成果報告書

### 3. 西山断層帯／嘉麻峠区間

独立行政法人  
産業技術総合研究所

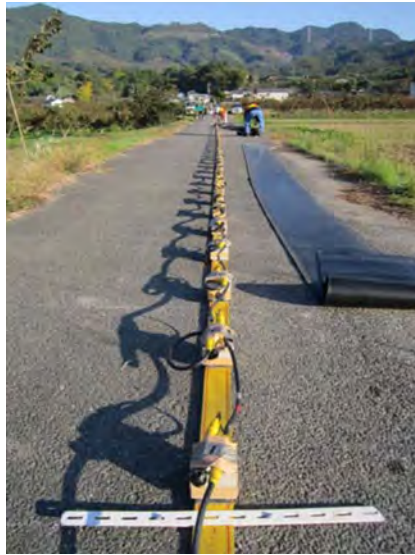
図 13a 受振器. ランドストリーマータイプのマルチチャンネル反射法探査計測ツール (受振器間隔 0.5m, 計 48 チャンネル). 観測車により牽引する.

深度 10 数 m 程度までの地下構造を詳細に明らかにするために、高分解能な S 波探査を行った。使用した機材を表 2 に、受振器と震源の写真を図 13a・b に、測定の様態を表 3 に示す。本調査では、受振点間隔 0.5m のランドストリーマータイプの受振器を使用した。ランドストリーマー方式は、受振器をベルトにあらかじめ等間隔でセットし、道路のアスファルト上を牽引しながら測定するため、従来の独立型の受振器を地表面に設置して測定する方法に比べ、現場作業効率が向上し、アスファルト面直下の締め固めのため、安定した記録の取得が可能である。震源には同じ振動を繰り返し発生することのできるインパルス型の機械式 S 波震源を用いた。この機械式 S 波震源は、窒素ガスボンベの高圧ガスにより、ハンマー打撃による板たたき法と同じ原理で S 波を繰り返し発生させることが可能である。また、起震エネルギーが人力に比べて大きく、安定した起震ができるため、高品質なデータ取得が可能である。

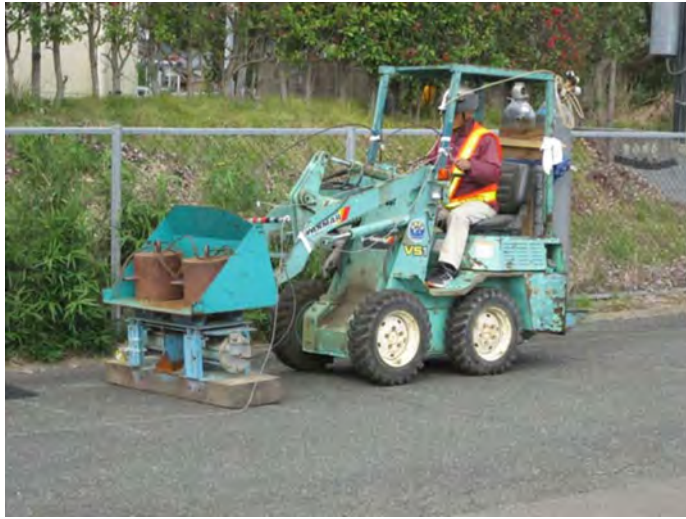
図 13b インパルス型の機械式 S 波震源（クローラーマウントタイプ）

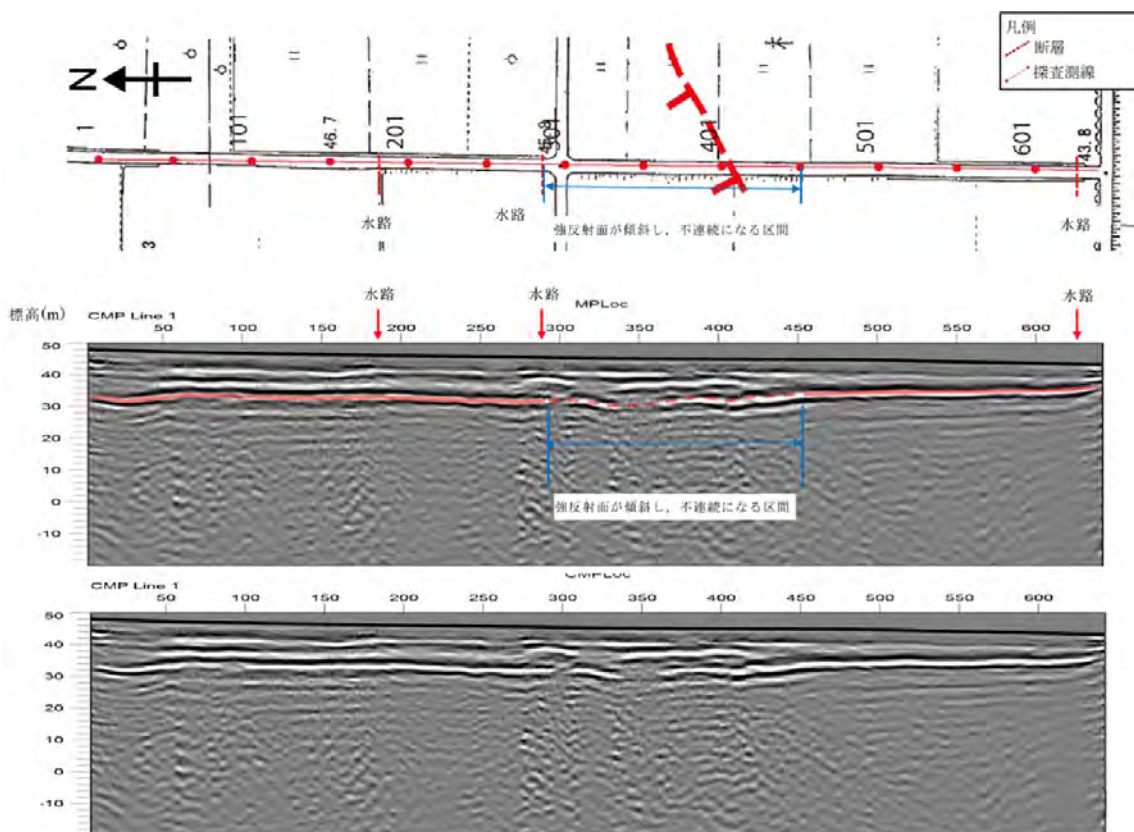
図 14 朝倉市杷木町古賀における S 波反射法地震探査マイグレーション後深度断面図（縦横比=1:1）

- ・ 標高 38~40m 付近に、緩やかに南に傾斜する連続した反射面が認められる。
- ・ 標高 32~34m に、連続性の良い強反射面が認められる。
- ・ この強反射面は、CMP No. 290~450 の区間で北に傾斜し、連続性が悪くなる。その区間の北側では標高約 32m、南側では標高約 34m であり、南北の標高差は約 2m である。
- ・ 標高 30m 以深には明瞭な反射面は見られない。

両測線で、標高 32m 付近に強反射面が認められた。東側測線の近傍で 2011 年度に行ったボーリング調査の結果（図 16;宮下ほか, 2013）を考慮すると、この強反射面は、段丘礫層とその上位の砂層との境界よりも下位にあるので、基盤の花崗岩類と段丘礫層の境界に相当する可能性が高い。東側測線では、その上位の反射面がこの強反射面をオンラップ構造で覆うように見えるが、CMP No. 1350 付近で南側が高くなるような段差が認められる。

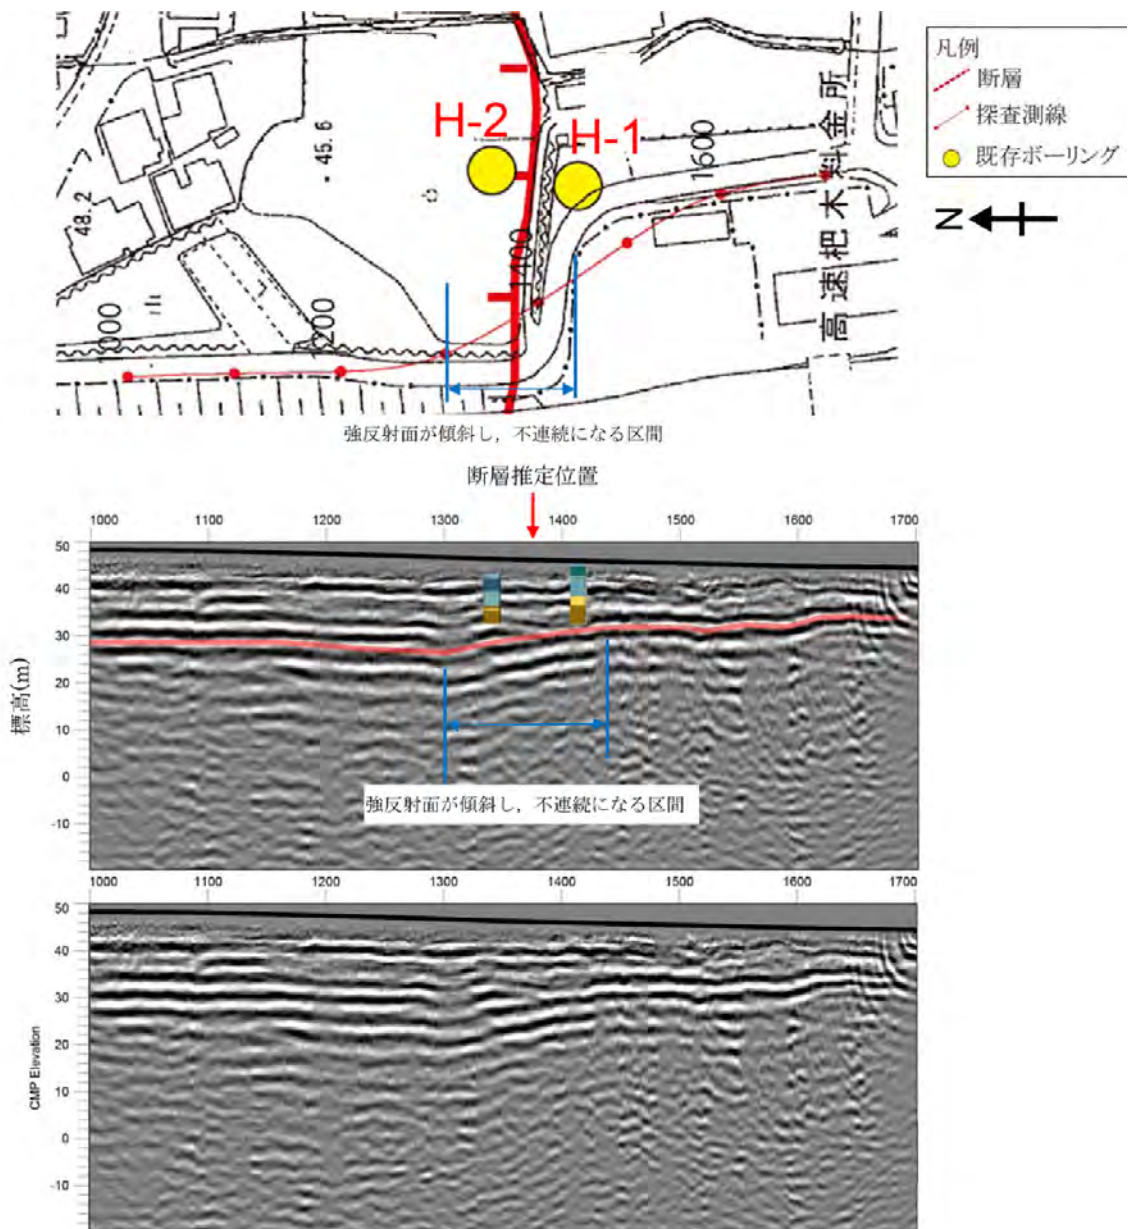
図 15 朝倉市杷木町池田における S 波反射法地震探査マイグレーション後深度断面図（縦横比=1:1）

- ・ 標高 40~42m 付近に、緩やかに南に傾斜する連続した反射面が認められる。
- 測線下を暗渠が横切る箇所では、この反射面に乱れが見られる。
- ・ 標高 28~32m に、連続性の良い強反射面が認められる。
  - ・ この強反射面は、CMP No. 1300~1440 の区間で北に傾斜しており、その北側では標高約 28m、南側では標高約 32m であり、南北の標高差は約 4m である。
  - ・ 標高 20m 以深には明瞭な反射面は見られない。

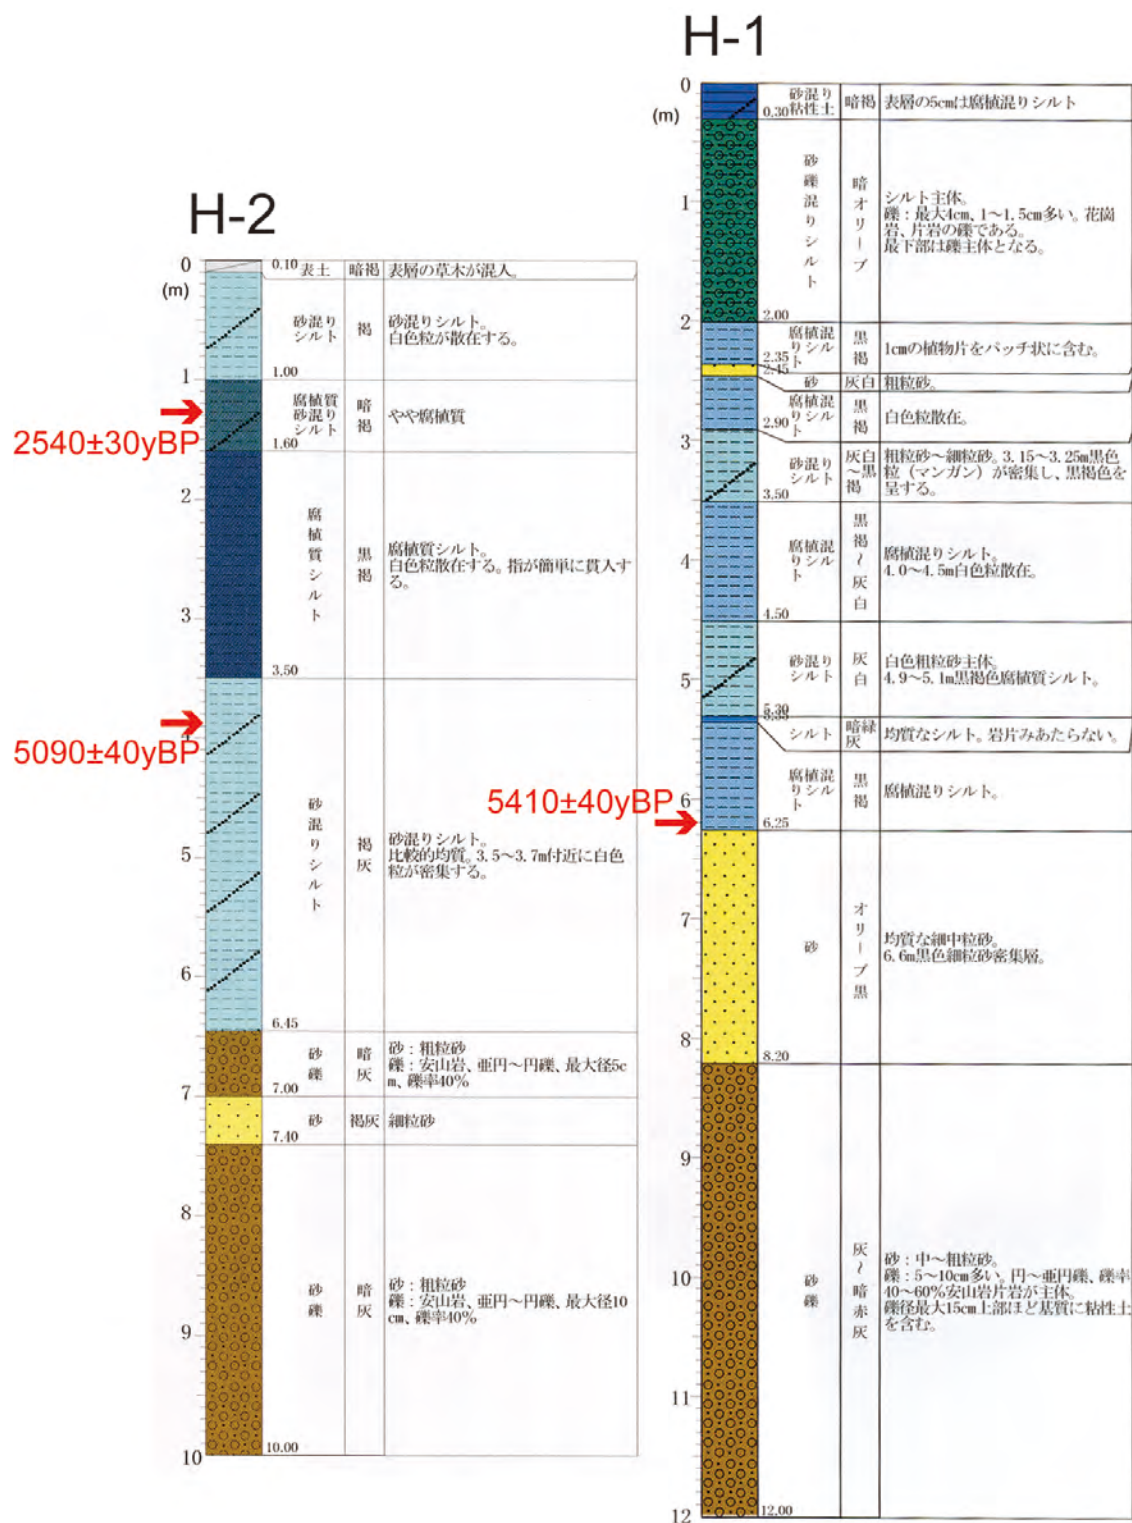
図 16 2011 年度に朝倉市杷木町池田で掘削されたボーリングコアの柱状図（宮下ほか，2013）．今年度行った放射性炭素年代測定結果を加筆．

2011 年のボーリングコアについて、3 つの腐植土試料について年代測定を行った（図 16）。その結果、段丘礫層の上位の砂層を覆う腐植土の年代が約 5000yBP であることが判明した。すなわち、この段丘面は約 5000yBP までに離水し、湿地性の環境にあったと考えられる。その地形面が変位しているので、杷木断層の最新活動時期は 5000yBP 以降であると考えられる。
