1 活断層の活動区間を正確に把握するための詳細位置・形状等の調査及び断層活動履歴や平均変位速度の解明のための調査観測

## 2. 断層帯の三次元的形状・断層帯周辺の地殻構造の解明のための調査観測

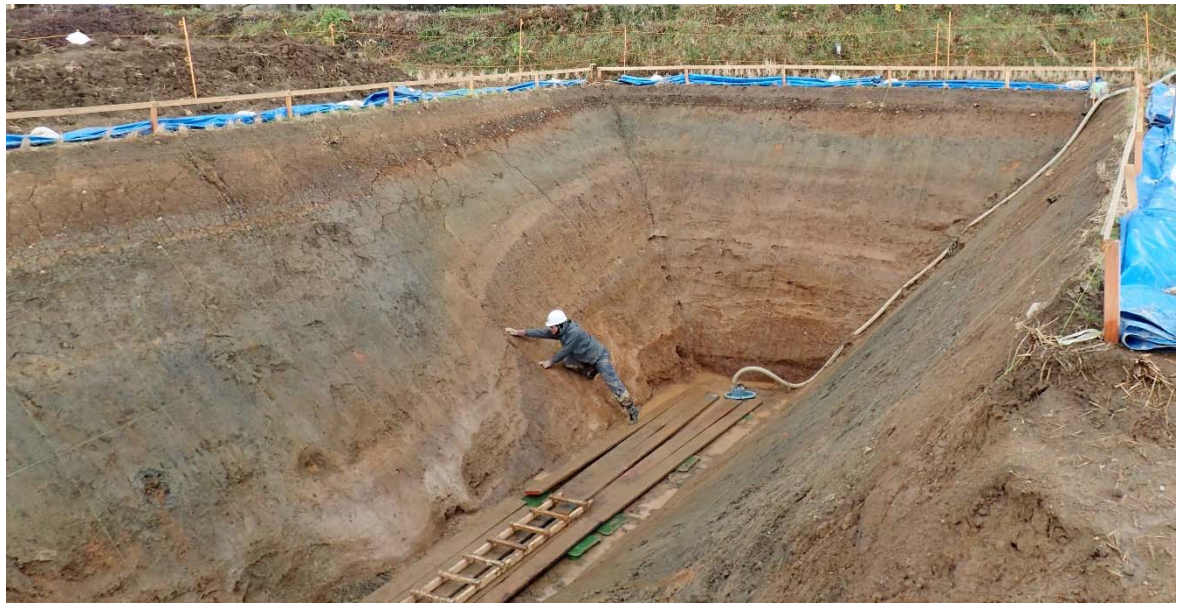
上益城郡甲佐町白旗山出地区（日奈久断層帯高野-白旗区間）で掘削したトレンチの全景（上）、北壁面の写真（中）及びスケッチ（下）。

地層が西側に向かって撓み下がるとともに、断層変位を受けていることが観察できる。地層と断層の関係の詳細な観察と年代測定の結果、15000年前以降5回の断層活動イベントが生じたこと、最新活動時期が1400～800年前であること、平均活動間隔が約3800～2600年であることなどが明らかとなった。

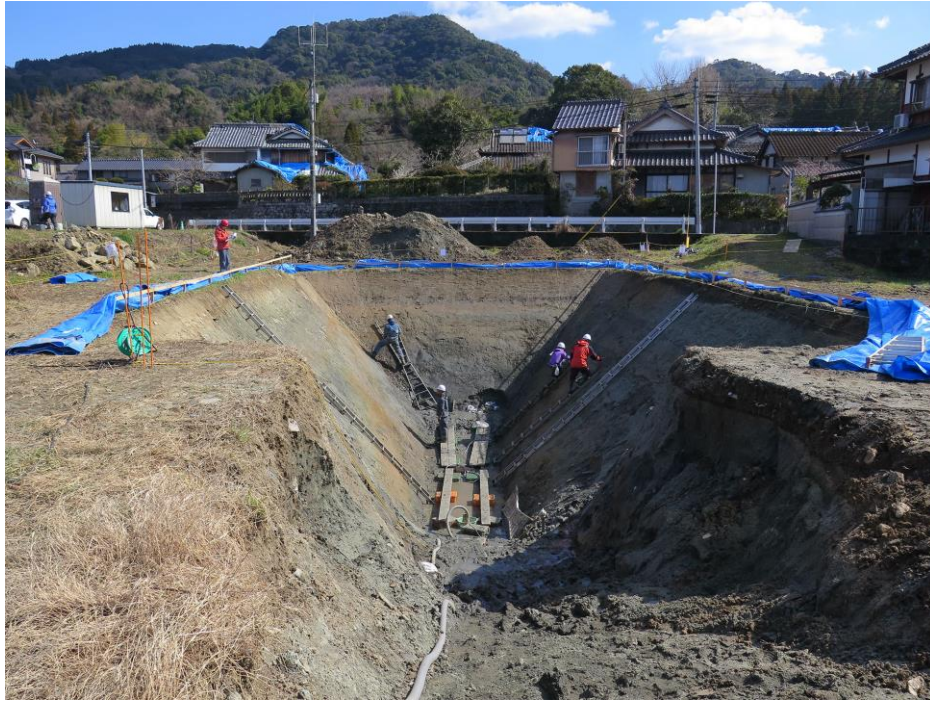
宇城市小川町南部田地区（日奈久断層帯日奈久区間）で実施したトレンチの全景（上）、トレンチ北壁面の写真（中）及びスケッチ（下）。

トレンチ壁面の詳細な観察と年代測定結果から、約18000年前以降6回の断層活動イベントが生じたこと、最新活動時期が1900～1100年前であることが明らかとなった。

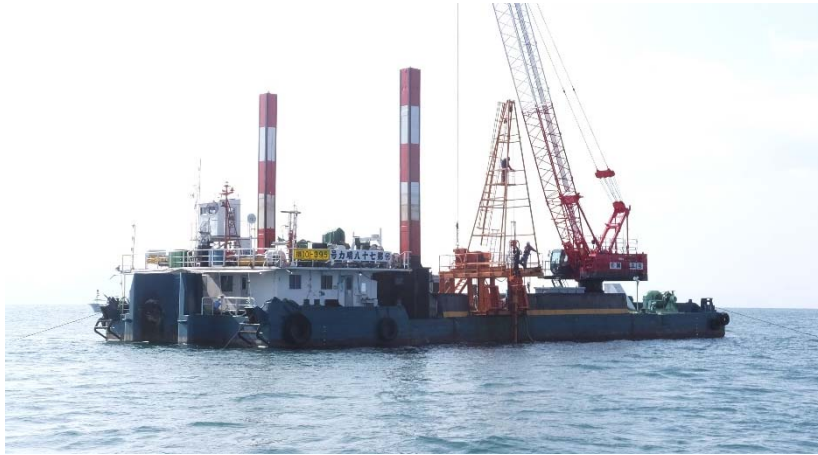
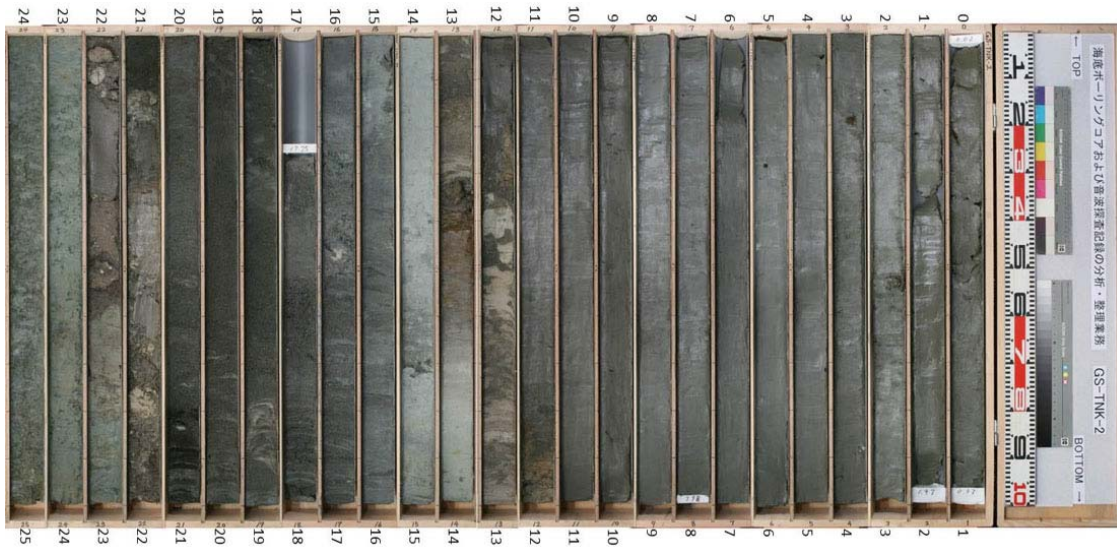
八代海で実施したボーリング調査風景（上）、得られた堆積物試料（中）及び高分解能音波探査断面と堆積物との対比（下）。反射断面中央の断層は、約1万年前の侵食面形成以降、4回活動したと推定された。

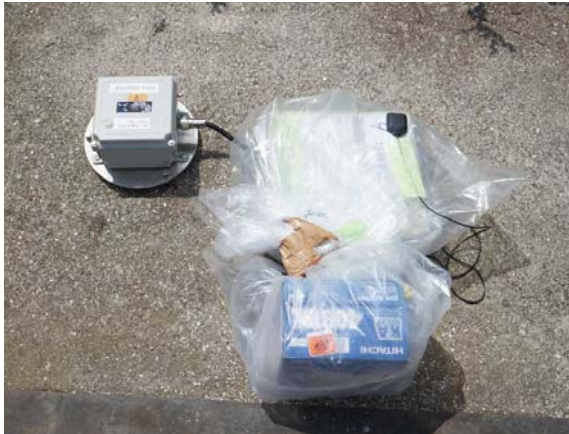
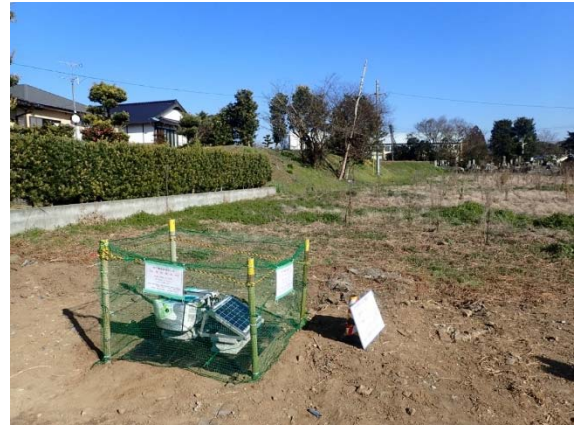
強震観測の様子。(左写真) センサーとレコーダ，バッテリーで構成される。(右写真) 右ソーラーパネルを利用している例。数ヶ月間の連続観測を行って波形記録を取得した。

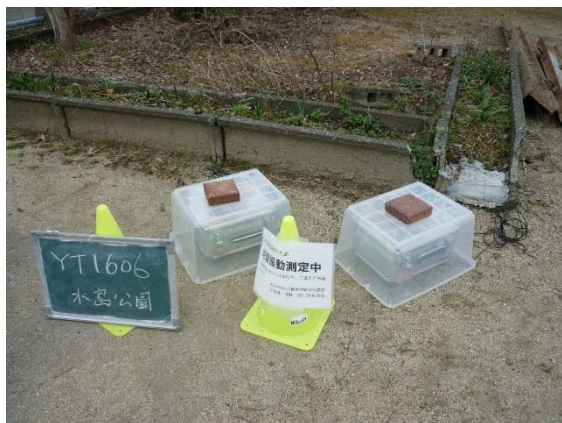
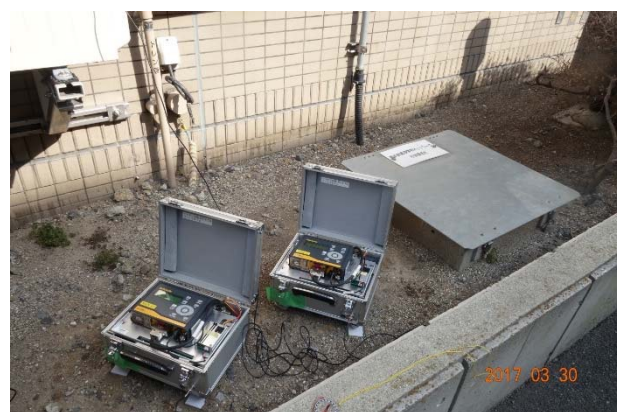
八代平野、熊本平野における単点微動観測の例。右写真は自治体震度計脇での観測を行っている。単点微動の H/V スペクトル比から地下の速度構造情報を推定する。
