「活断層の追加・補完調査」成果報告書 No.H19-4

## 山崎断層帯の活動性および活動履歴調査

平成 20 年 5 月

独立行政法人  
産業技術総合研究所

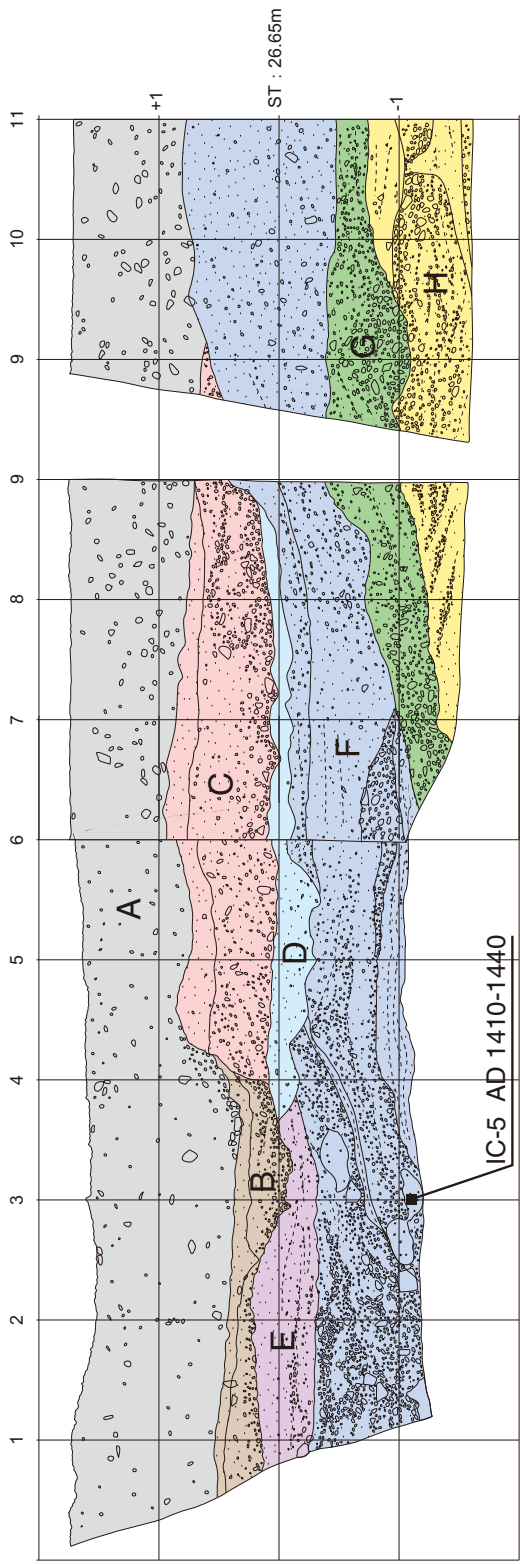
図 16 市場トレンチのスケッチ. グリッドは法面長で 1m 間隔.

調査地点の実測平面図を図 15 に示す。この地点の扇状地面は I 面、I' 面、II 面に区分され、I 面と I' 面の境界に比高 1.5-2m の崖が存在する。トレンチはこの崖の延長上にあたる II 面上で掘削した。トレンチ壁面のスケッチを図 16 に示す。トレンチ壁面に現れた地層は上位から A 層～H 層に区分した。これらのうち A

層は人工の盛土，B層は支流のチャネルを埋積した砂礫層，C層からF層が山田川により供給された砂礫層および洪水性の堆積物である．H層は締まりの良い礫層とシルト層の互層で，大阪層群に相当する可能性がある．

F層からは， $330\pm 40$  yBP（IC-2；暦年でAD 1480-1640）， $370\pm 40$  yBP（IC-3；暦年でAD 1450-1630）， $500\pm 40$  yBP（IC-5；暦年でAD 1410-1440）の年代値が，G層からは $8880\pm 60$  yBP（IC-1；暦年でBC 8220-7950）の年代値が得られた．この年代測定結果から，F層以上の地層は，15世紀以後の比較的新しい時期の堆積物と考えられ，これらがII面を構成していると推定され，これ以降には断層活動はなかったと考えられる．低崖の見られたI面の構成層は，トレンチ内ではG層もしくはより下位の地層に対応する可能性があり，断層変位を受けているかどうかは判断できなかった．

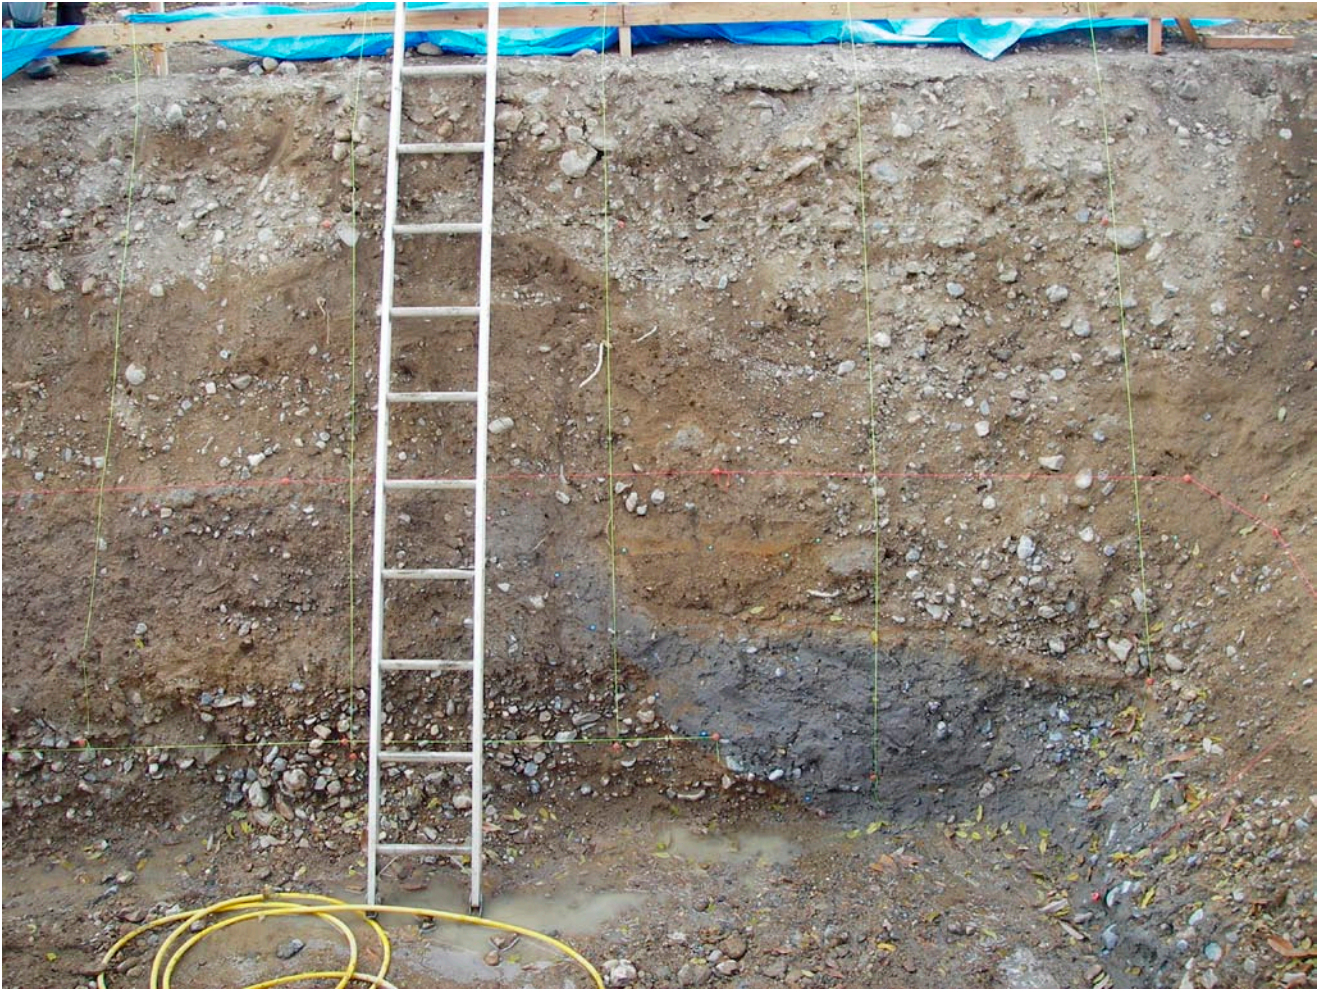
図 17 市場トレンチ南東側壁面南西部の写真.

トレンチ壁面には明瞭な断層は観察されなかった．トレンチの南西端付近で，F層下部の青灰色シルト層が大きく傾斜して分布しているのが観察されたが（図17），トレンチ南東壁面では，F層はG層を削り込んで堆積しており，G層には傾斜変形は見られないことから，F層の傾斜は構造運動によるものではないと判断した．
