3. 研究報告

3. 1 活断層の活動区間を正確に把握するための詳細位置・形状等の調査

3. 1-1 陸上における活断層の詳細位置、断層形状および変位量分布の把握

3. 1-2 博多湾内における活断層の詳細位置と分布形状の把握

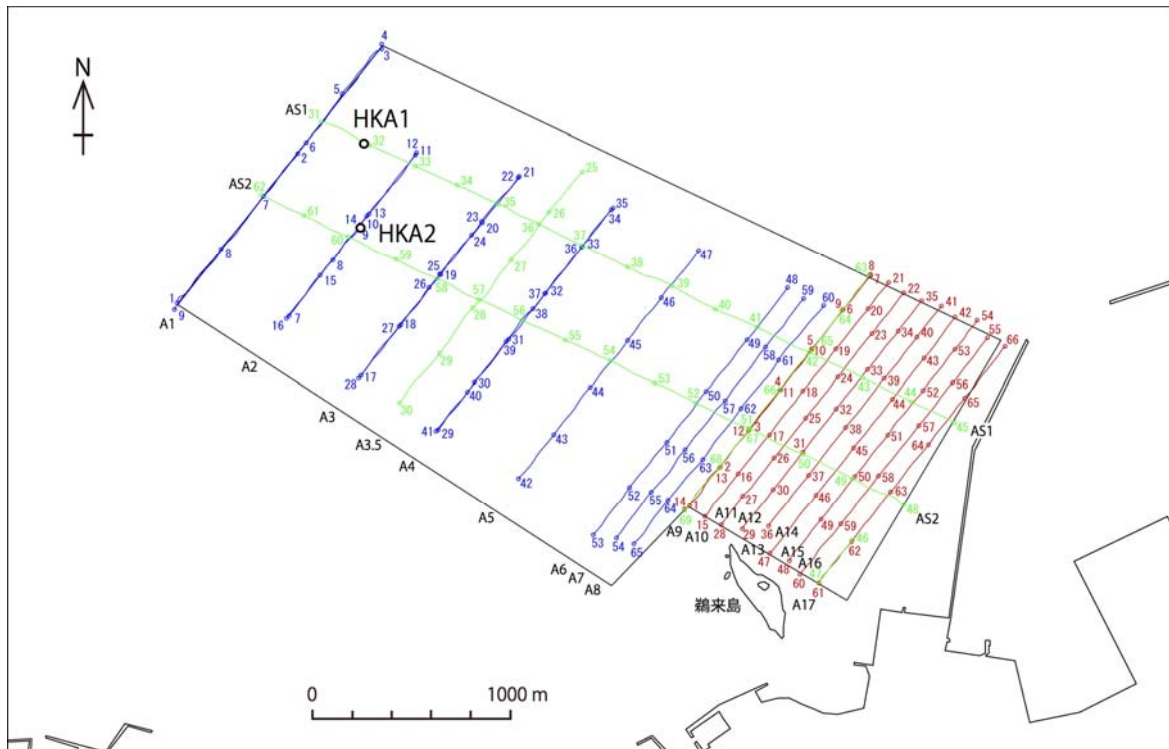
図3 海上音波探査航跡図 (A区域)

探査実施日の違いで航跡線を色分けした (9月3日は青、4日は赤、5日が緑)
 HKA1 および HKA2 はサブテーマ3-2で実施したジオスライサー調査地点

博多湾での海上音波探査は2012年9月3日、4日、5日に警固断層帯延長部のA区域と博多湾東部の海の中道断層延長部のB区域で実施された(図2)。それぞれの海上音波探査の航跡図を図3と4に示す。A区域では計26測線、B区域では計11測線で音響断面が得られた。これらの音響断面図を図5と6に示す。得られた音響断面における音響基盤より上位の地層中の反射層の変形に着目して活断層を探索した。探索の結果、音響断面から多数の断層を検出し位置を特定した。断層による反射層の変形には2つのパターンが見られ、そのパターンには後述のように地域的な偏りも存在した(図7~図12)。その中で、A区域でのパターンの分布境界にある代表的な2地点(HKA1とHKA2)とB区域の1地点(HIUB1)を選び、サブテーマ3-2で実施するジオスライサー調査地点とした。
