1 活断層の活動区間を正確に把握するための詳細位置・形状等の調査及び断層活動履歴や平均変位速度の解明のための調査研究

## 2 断層帯周辺の地殻活動の現状把握の高度化に関する調査研究

### 3 断層帯周辺における強震動予測の高度化に関する研究

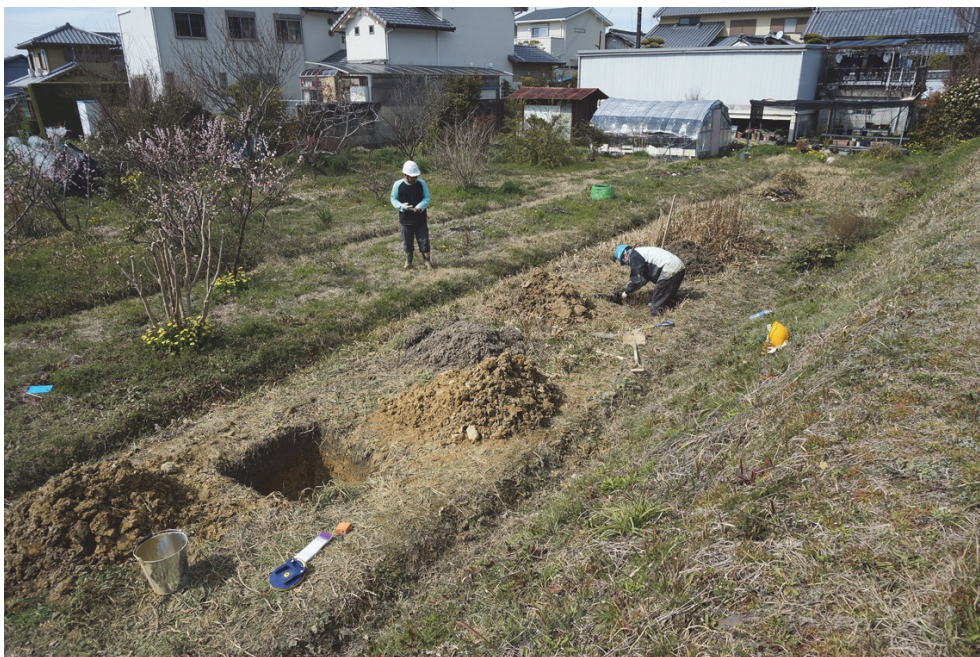
奈良市八島町における地形面の編年のためのピット掘削調査

断層変位を受けた地形面の編年のために人力で深さ約1mのピットを掘削し、放射性炭素年代測定試料を採取した。

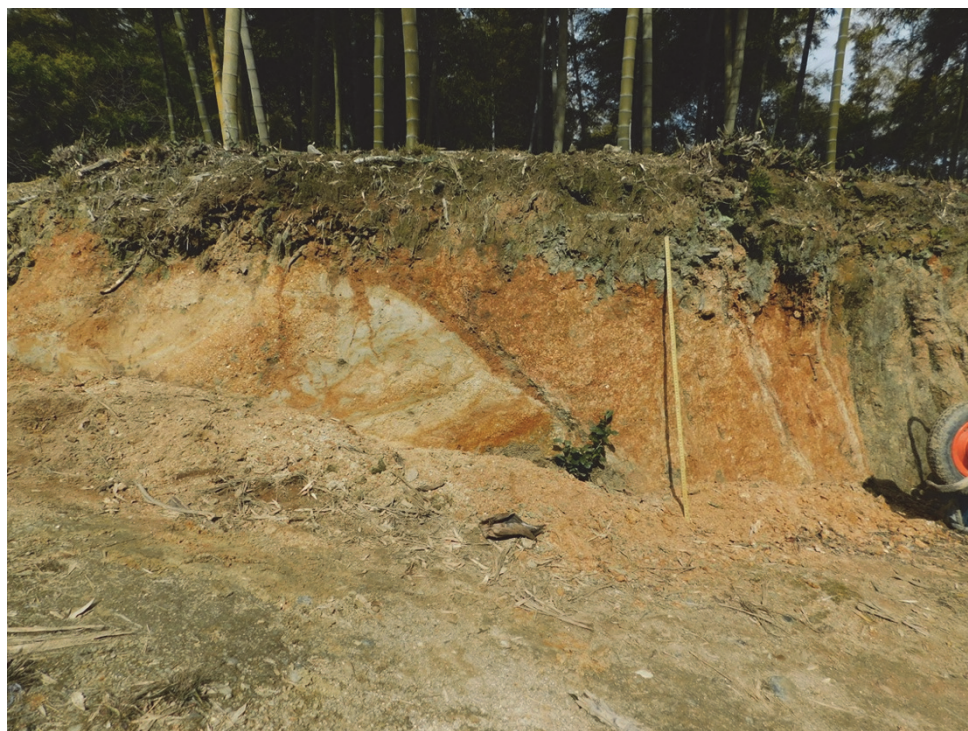
京都府木津川市神童子における逆断層露頭

北に向かって撮影。東側の花崗岩が西側の大阪層群最下部層に衝上する。

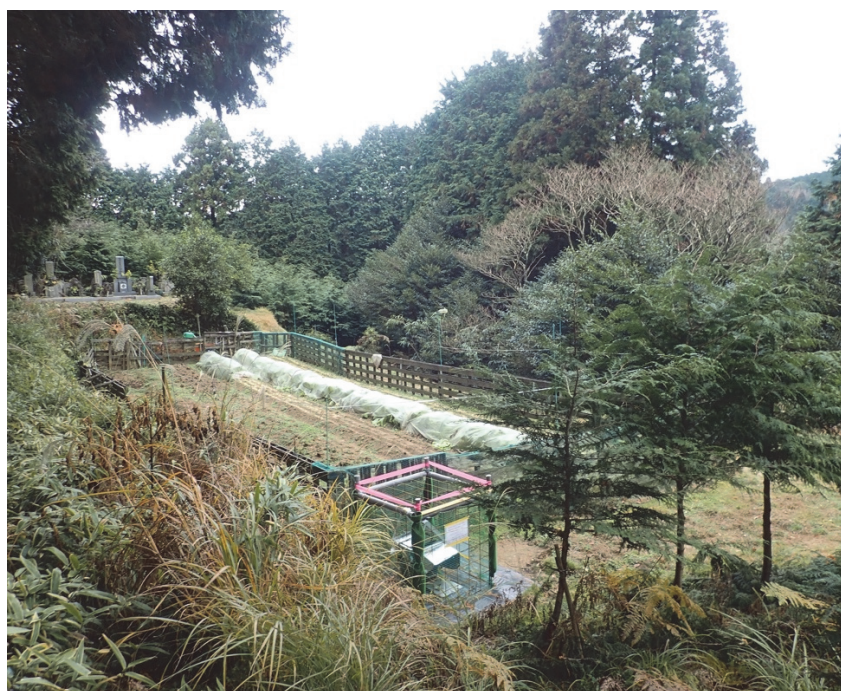
臨時高感度地震観測点（NRKV-10）の遠景

畑には獣害対策が施されている。本観測網のほとんどの観測点で獣害対策が必要であった。

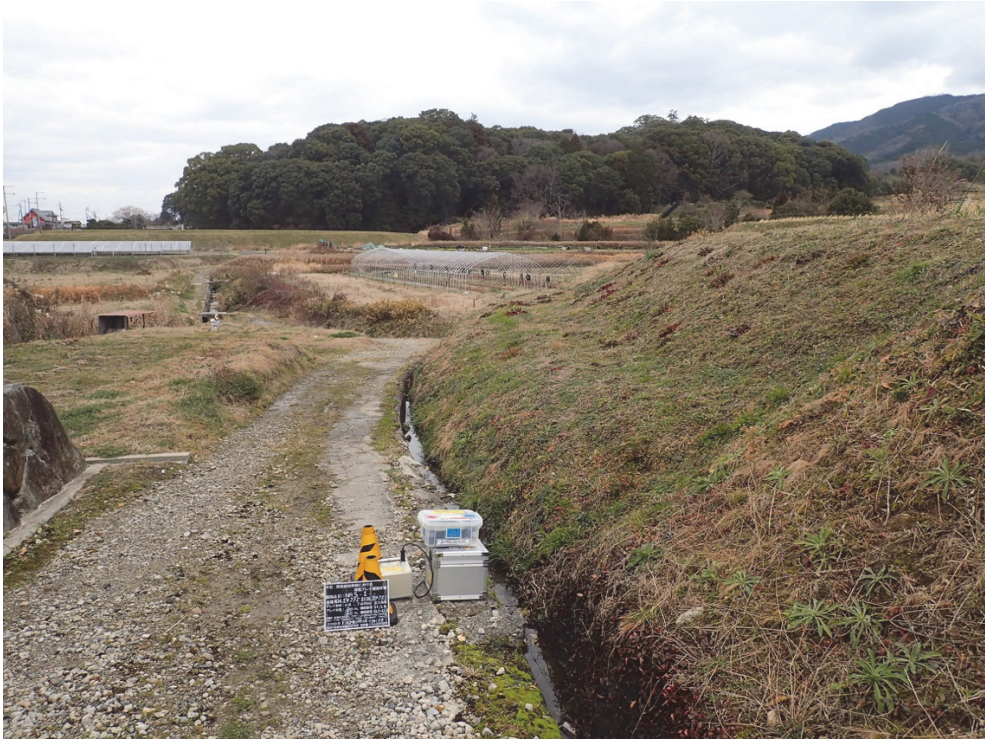
微動アレイ観測風景（桜井測線 NRS-1 の半径 60 m アレイ）

写真奥は景行天皇陵。段丘では直交する道路がない場所も多く巻尺での計測が難しいため、観測点位置決定には GNSS やスマートフォンの位置情報を利用した。

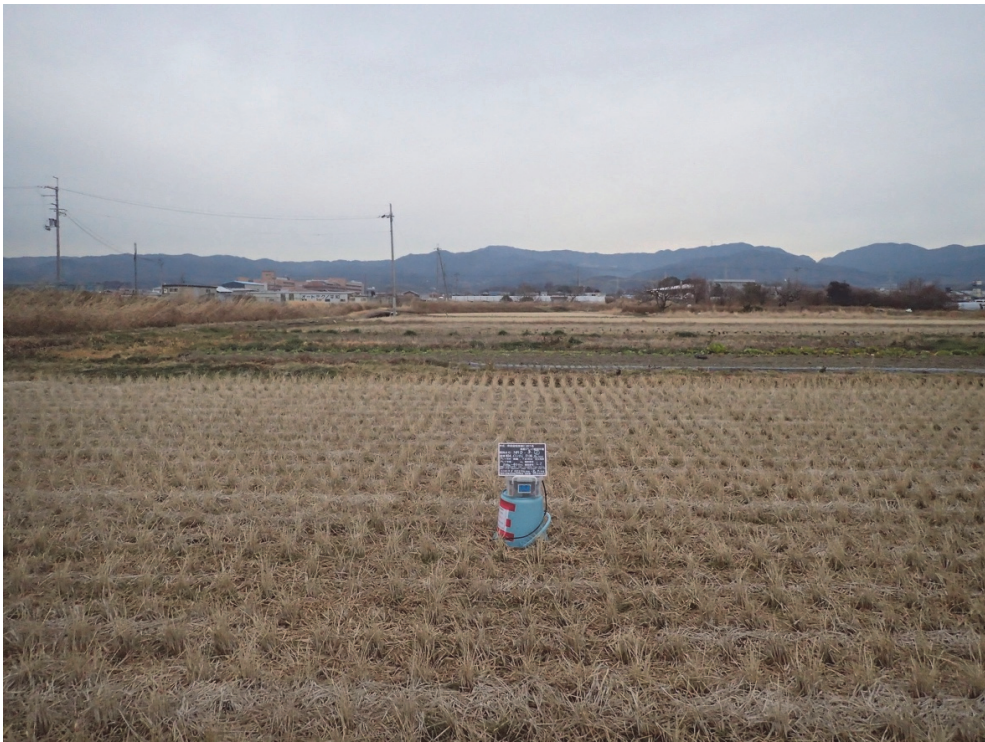
微動アレイ観測風景（帯解測線 NR0-3 の半径 200 m アレイ観測点）

田畑に微動計を置く場合には石板を敷いて安定性を高めた。

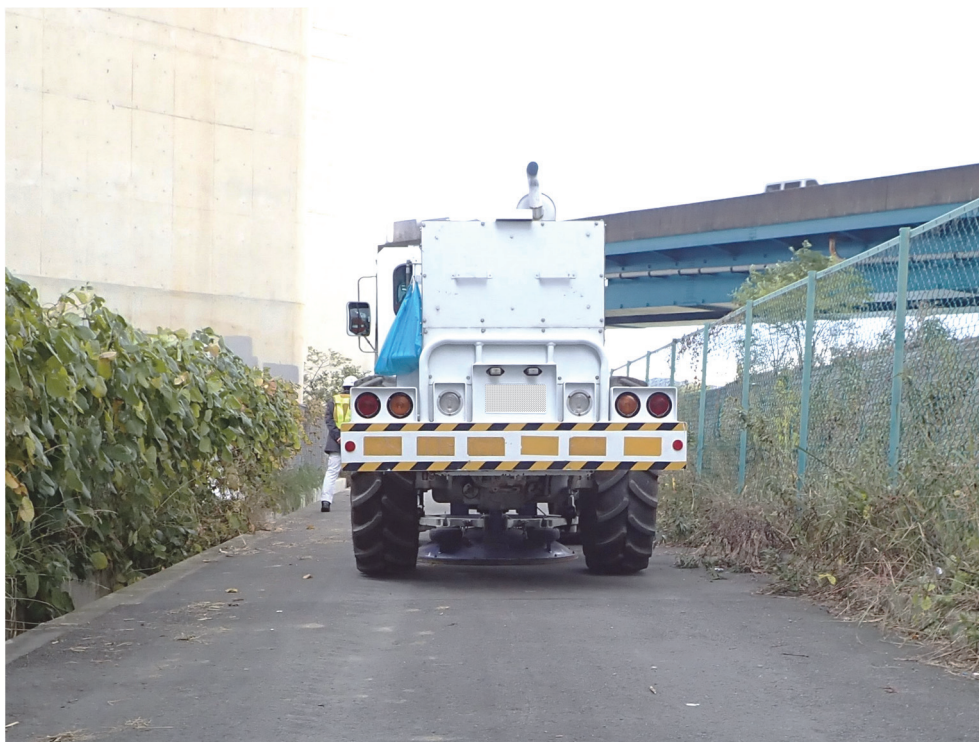
P波反射法地震探査加振風景（巨椋池測線）

車両下部のベースプレート（重量 800 kg）が振動することで地面を加振する。

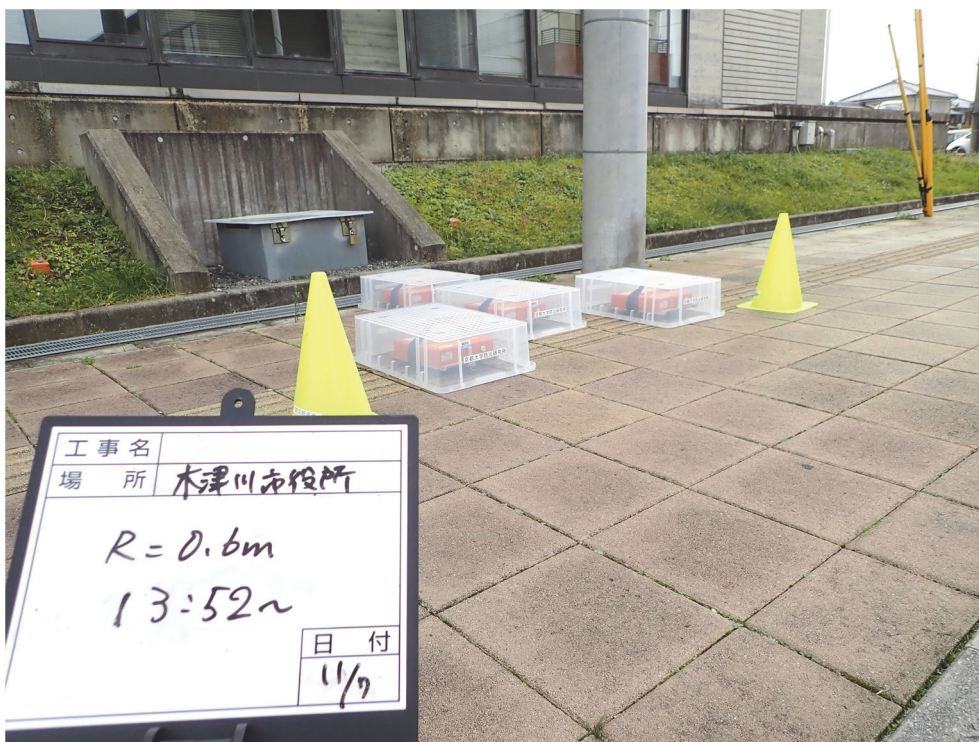
極小微動アレイ観測風景（木津川市、N018 地点）

4 台の地震計（オレンジ色の機械）で同時に微動を観測し、位相速度を検出する。背後にあるグレーのボックスは京都府が設置・管理している計測震度計。
